Bauteilprüfung

Prüfung von Fugeneigenschaften eines Abdichtungs- und Befestigungssystems zwischen Fenster und Baukörper im Neuzustand sowie nach simulierten Kurzzeitbelastungen

Prüfbericht 10-000800-PR01
(PB-E03-0310-de-01)

Auftraggeber **ACO Hochbau Vertriebs GmbH**
Neuwirtshäuser Str. 14

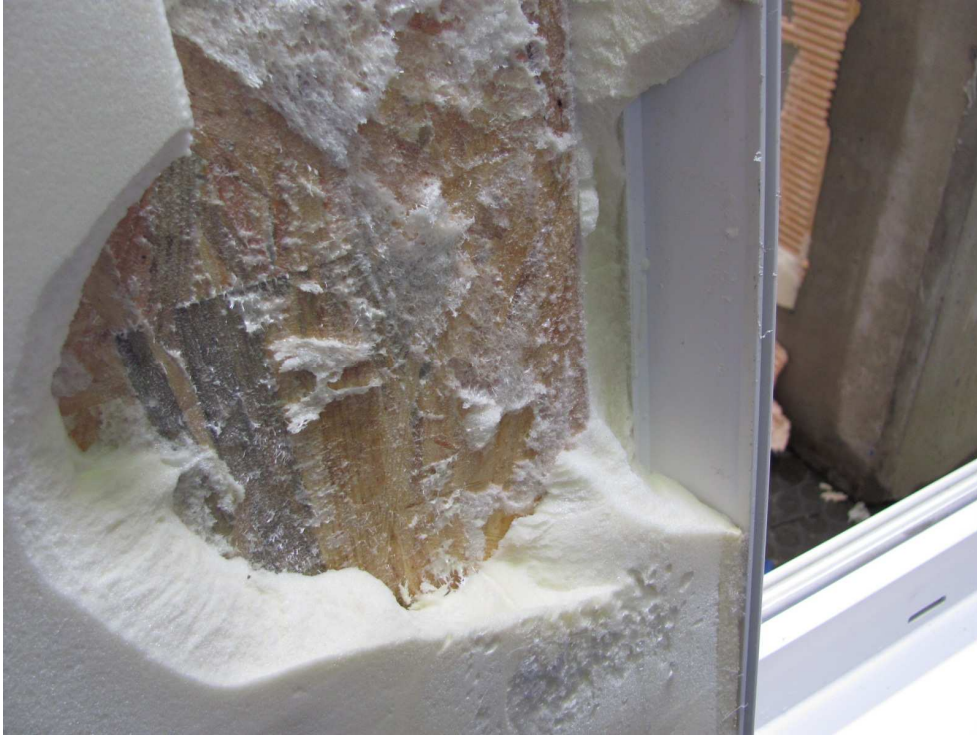
Der Fensterrahmen war fest mit dem ACO Therm Block verbunden. Nach öffnen der Anschlüsse war kein Wasser im Anschlussbereich zur Kunststoffensterzarge festzustellen (siehe Bild 7 im Anhang).

Bild 7 Geöffneter Anschluss zur Kunststofffensterzarge, ohne Wassereintritt

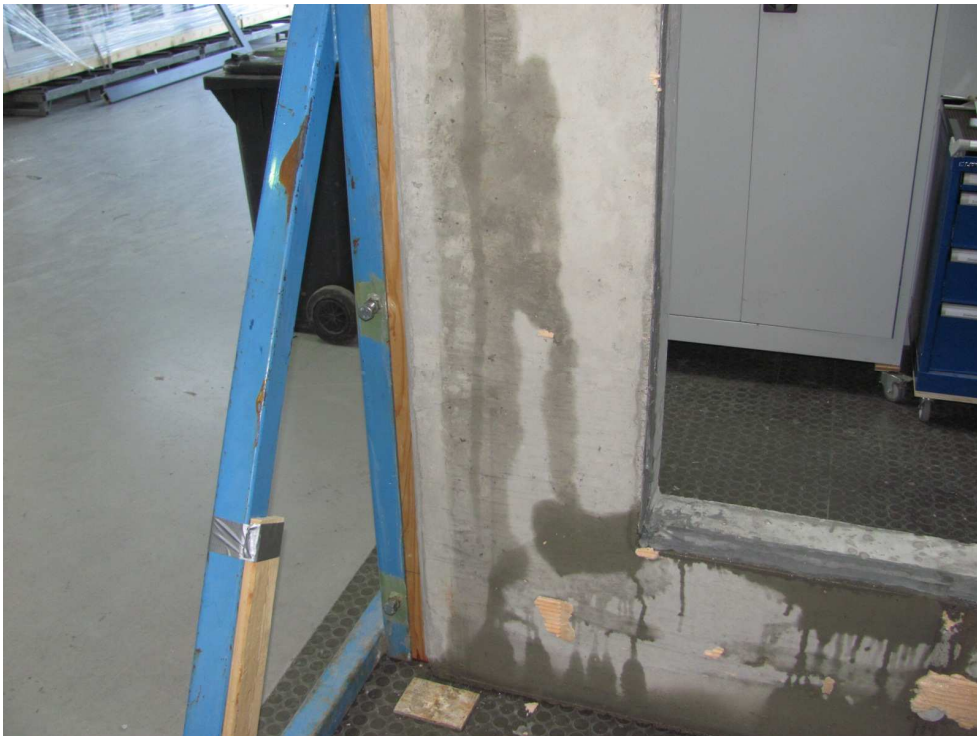
Bei 0 Pa war Wasser in der raumseitigen rechten unteren Ecke zwischen Betonrahmen und dem ACO Therm Block festzustellen.

Zwischen ACO Therm Block und Betonwand war ebenfalls eine feste Verbindung gegeben. Die Verklebung zwischen ACO Therm Block und Betonwand wies keine Veränderungen (Ablösungen bzw. Ausbrüche) auf. Nach dem Ablösen des ACO Therm Blocks von der Betonwand war als Ursache für den Wassereintritt eine Kapillarfuge in der Klebung festzustellen (siehe Bild 8 im Anhang).

Bild 8 Bauteilrahmen nach Demontage des ACO Therm Blocks. Stelle mit Wassereintritt im Bereich der Klebung zwischen ACO Therm Block und Betonwand

Vorraussetzung für die Erfüllung der o. g. Anforderungen ist eine fachgerechte und einwandfreie Verarbeitung der Dichtungsmaterialien und Klebstoffe, insbesondere an den Ecken und an Material- bzw. Profilübergängen, unter Beachtung der Verarbeitungsvorgaben des Auftraggebers. Durch geeignete Maßnahmen bei der Ausführung der Dämmung ist sicherzustellen, dass zwischen Dämmung und Massivwand keine Wasserführung stattfinden kann.
