Untersuchungsbericht

Nr. U 2.2 / 04 - 482/1

Gegenstand: Prüfung der Druckwasserdichtigkeit eines mit
ACO Dichtfix abgedichteten Lichtschachtes

Auftraggeber: ACO Markant GmbH
Am Ahlmannkai
24782 Büdelsdorf

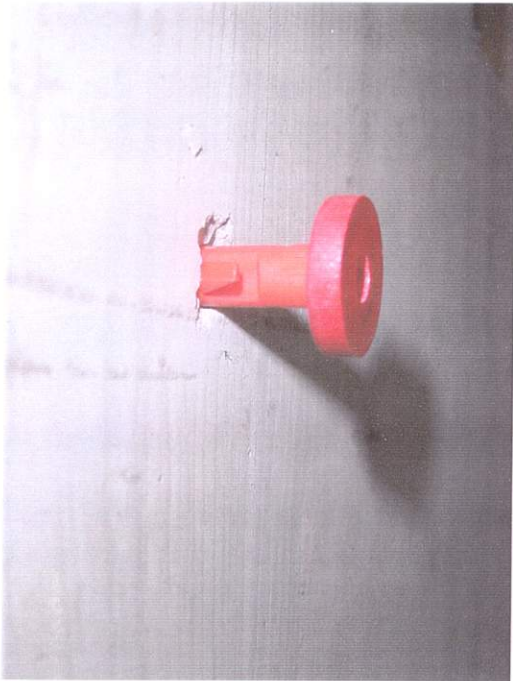
Bild1: Kunststoffdübel mit aufgesteckter Distanzscheibe

Die Montage des Lichtschachtes erfolgte entsprechend den Einbauanweisungen des Auftraggebers. Dazu wurde der Lichtschacht an der Wand positioniert, um durch die Flanschöffnungen die Bohrlöcher an der Wand anzureißen. An den so markierten Stellen wurden Löcher \varnothing 10 mm 65 mm tief gebohrt und die Dübel mit den aufgesteckten Distanzscheiben eingeschlagen, Anlage 1, Bild 1. Die Befestigung des Lichtschachtes mit den Sechskantholzschrauben erfolgte über die im Flansch vorgesehenen Öffnungen, die umlaufend im Abstand von etwa 25 cm angeordnet sind.

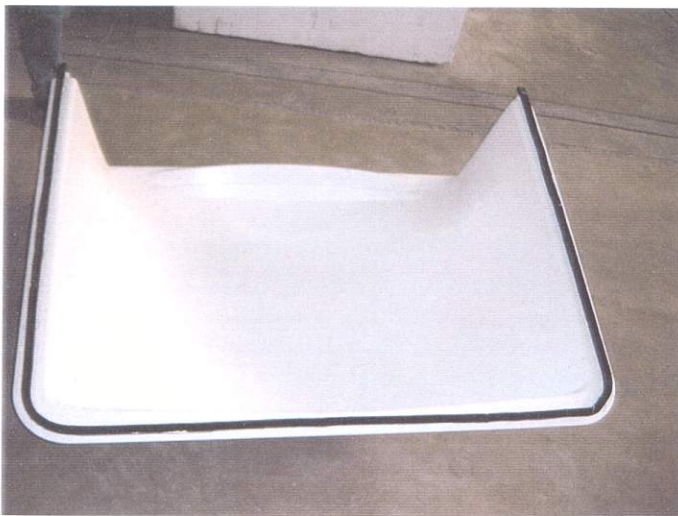
Bild 2: Positionierung des Abdichtungsbandes über der umlaufend angeordneten Kittrille

Anschließend wurde mittig in der umlaufenden Kittrille des Lichtschachtflansches das Abdichtungsband positioniert und leicht angedrückt, Anlage 1, Bilder 2 und 3. Zur Nachstellung eines Überdeckungsstoßes wurde das Abdichtungsband mit einem Schrägschnitt geteilt und wieder zusammengefügt, Anlage 1, Bild 4. Beim Befestigen des Lichtschachtes an der Wand musste das Abdichtungsband mit den Schrauben durchstoßen werden, Anlage 1, Bild 5.

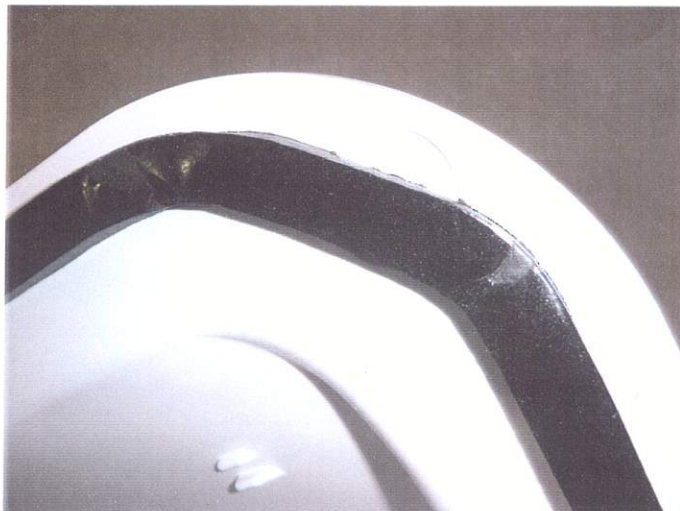
Bild 3: dito, Detail

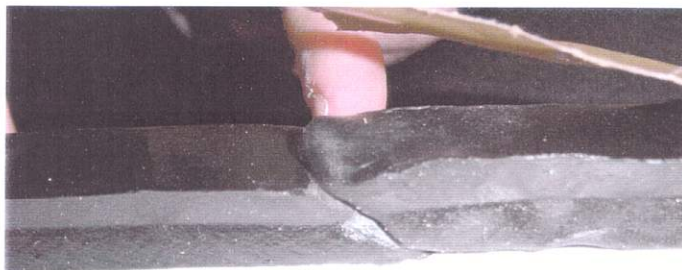
Bild 4: Stoßausführung am Abdichtungsband

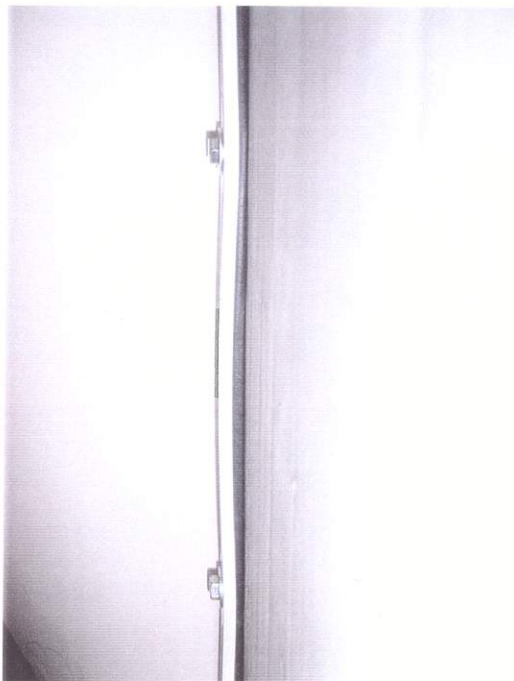
Bild 8: Anfängliche Verformung des Lichtschachtflansches im Bereich zwischen den Verschraubungspunkten

Die unmittelbar nach der Montage des auf Dichtigkeit zu prüfenden Lichtschachtes aufgetretenen Verformungen des Flansches zwischen den Verschraubungspunkten infolge des punktuellen Anpressens des Bauteils (Anlage 1, Bild 8) waren am Ende der Untersuchung nicht mehr erkennbar.
